PONTIFICIA UNIVERSIDAD CATÓLICA DEL ECUADOR
FACULTAD DE INGENIERÍA
ESCUELA DE CIVIL

**“EVALUACIÓN Y PROPUESTA DE MANTENIMIENTO
DEL PAVIMENTO FLEXIBLE DE LA AVENIDA QUEVEDO
EN SANTO DOMINGO DE LOS TSÁCHILAS”**

**DISERTACIÓN PREVIA A LA OBTENCIÓN DEL TÍTULO
DE INGENIERO CIVIL**

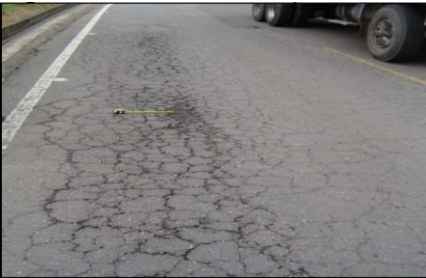
Tabla 3.4. Falla 1 – Piel de Cocodrilo

FALLA N 1		
NOMBRE: Fisuramiento “Piel de Cocodrilo” (Alligator Cracking)		
DESCRIPCIÓN:		
<p>El fisuramiento “Piel de Cocodrilo” o de fatiga es una serie de fisuras interconectadas causadas por fatiga de la carpeta asfáltica, bajo las cargas repetitivas del tráfico. El fisuramiento comienza en la parte inferior de la capa de superficie donde se desarrolla los esfuerzos y deformaciones unitarias de tensión bajo la carga, y se propagan hacia la superficie, inicialmente como una serie de fisuras longitudinales paralelas. Bajo repeticiones adicionales de carga, las fisuras se interconectan formando como un mosaico que asemeja la piel de cocodrilo. Las piezas tienen menos de 60 cm en su lado mayor.</p> <p>Serie fisuras interconectadas entre sí, formando en la superficie del pavimento pequeños polígonos irregulares de ángulos agudos y dimensión mayor normalmente inferior de 0.30 m. Este fisuramiento ocurre solamente en áreas sujetas a las cargas de tráfico repetitivo, tales como las huellas. Por eso, no se presenta sobre toda una área, a menos que toda esta área esté sujeta al tráfico. El fisuramiento que sí se puede presentar sobre toda una área es el fisuramiento en bloque aunque este no es causado por la carga de tráfico.</p> <p>El fisuramiento “piel de cocodrilo” es una falla estructural mayor que esta generalmente acompañada de surcos o deformaciones permanentes en las huellas, con roturas longitudinales y transversales, con separación menor que 15cm, y con abertura creciente según avanza el deterioro. Generalmente presenta hundimiento del área afectada.</p>

NIVELES DE SEVERIDAD		
BAJA	MEDIA	ALTA
Fisuras finas, longitudinales, paralelas entre sí, menores de 1,5mm de ancho con ninguna o pocas intersecciones. No hay desmembramiento de material a los lados.	Desarrollo mayor de las fisuras moderadas, de ancho menor de 5 mm, formando una red o mosaico. Algunas fisuras pueden estar moderadamente desmembradas.	Amplio desarrollo de la red de fisuras con significativo desmembramiento. Algunas piezas pueden moverse bajo el tráfico.
MEDICIÓN:		
<p>El fisuramiento “piel de cocodrilo” se mide en pies² o m² de área. La mayor dificultad al medir esta falla, es que el fisuramiento puede presentarse a 2 o 3 niveles de severidad dentro del área afectada. De ser posible, se tratara de registrar cada nivel por separado; caso contrario se registrara la falla en su nivel de severidad más alto para toda el área.</p>		
CAUSAS COMUNES:		
<ul style="list-style-type: none"> - Pavimentos altamente deformables o resilientes (deflexiones recuperables importantes bajos radios de curvatura) - Insuficiencia de los espesores y resistencia del pavimento frente a las repeticiones de cargas. - Subdrenaje inadecuado en sitios aislados, que afectan los materiales granulares. - Compactación deficiente de las capas granulares o asfálticos. - Uso de ligantes (asfaltos) muy duros. - Reparaciones mal ejecutadas, deficiencias de compactación, juntas mal elaboradas e implementación de reparaciones que no corrigen el daño.

</div>		
EVOLUCIÓN PROBABLE: Deformaciones, descascaramientos, baches.

FRONTERA Y TIPO DE INTERVENCIÓN		
BAJA O LIGERO	MEDIA	ALTA O FUERTE
Lechada o sellado superficial en cada área afectada.	Lechada o bacheo superficial, recapeo en todo el tramo.	Recuperación de la capa de rodadura (carpeta) y parte de la base para estabilización como refuerzo. Nueva capa de rodadura.
<div style="display: flex; align-items: center;">

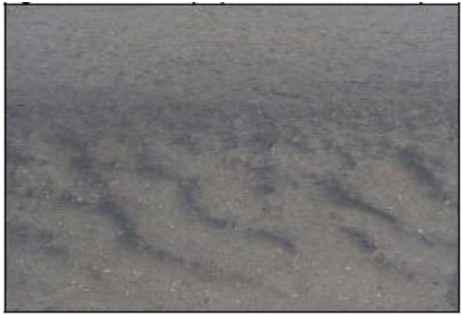
Tabla 3.5. Falla 2 - Exudación

FALLA 2		
NOMBRE: Exudación (Bleeding)		
DESCRIPCIÓN:		
<p>La exudación es una película de material bituminoso en la superficie del pavimento que crea una textura vidriosa, brillante y bastante pegajosa y resbaladiza en condiciones húmedas. La exudación es causada por un exceso de cemento asfáltico en la mezcla, una aplicación excesiva de sello o imprimación bituminosa, y/o por un bajo contenido de vacíos en la mezcla. Ocurre cuando el asfalto llena los vacíos durante el clima cálido y fluye hacia la superficie del pavimento. Como el proceso de exhumación es irreversible durante climas más fríos, el cemento asfáltico se acumula en la superficie.</p>		
NIVELES DE SEVERIDAD		
BAJA	MEDIA	ALTA
La exudación se manifiesta muy levemente y es notoria solo durante pocos días en el año. El asfalto no se pega a los zapatos o a los vehículos.	La exudación se manifiesta al extremo que el asfalto se pega a los zapatos y a los vehículos durante algunas semanas del año.	La exudación se manifiesta extensamente, y una cantidad considerable de asfalto se pega a los zapatos y vehículos durante varias semanas al año, tiene un aspecto húmedo de intensa coloración negra.

MEDICIÓN:		
La exudación se mide en pies^2 o m^2 de superficie. Cuando se cuenta la exudación no se considera el Agregado Pulido.		
CAUSAS COMUNES:		
<p>La exudación se genera cuando la mezcla tiene cantidades excesivas de asfalto haciendo que el contenido de vacíos con aire de la mezcla sea bajo; sucede especialmente durante épocas o zonas calurosas Puede darse por el uso de asfaltos muy blandos o por derrame de ciertos solventes. Bitumen muy blando para condiciones de servicio desfavorables (tránsito pesado intenso, altas temperaturas en el pavimento) Sobre compactación de la mezcla o tratamientos asfálticos o dosificación para condiciones de tránsito menores que las reales.</p>		
FRONTERA Y TIPO DE INTERVENCIÓN		
BAJA O LIGERO	MEDIA	ALTA O FUERTE
Tratamiento aislado en mantenimiento rutinario	Fresado superficial < 1 cm de inmediato. Colocación de nueva capa de rodadura.	Fresado superficial < 1 cm de inmediato. Colocación de nueva capa de rodadura. Quemar exceso de asfalto y aplicar un sellado bituminoso con asfalto líquido y recubrimiento arena o lechada asfáltica.

</div>		
EVOLUCION PROBABLE: Aumento del deterioro, ahuellamiento.

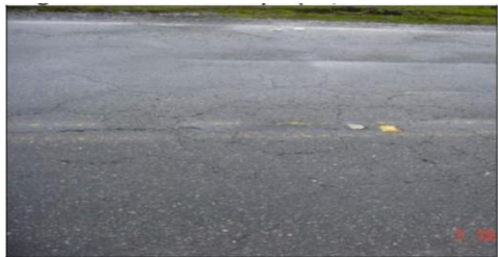
Tabla 3.6. Falla 3 – Fisuramiento en Bloque

FALLA 3		
NOMBRE: Fisuramiento en bloque (Block Cracking)		
DESCRIPCIÓN:		
<p>El fisuramiento en bloque es una serie de fisuras interconectadas que dividen el pavimento en piezas aproximadamente rectangulares. Los bloques pueden variar en tamaño de uso 30x30 cm a 3x3 m. las fisuras en bloque son causadas principalmente por la contracción de la carpeta asfáltica y los ciclos diarios de temperatura (que causan ciclos diarios de esfuerzos y deformaciones). El fisuramiento en bloque insinúa que el asfalto se ha endurecido u oxidado significativamente. Los bloques se manifiestan en la mayoría sobre áreas externas del pavimento, aunque a veces aparecen solo en áreas no traficadas. Este tipo de falla difiere del fisuramiento "piel de cocodrilo" que forma piezas más pequeñas con ángulos agudos y se concentra únicamente en las áreas sujetas a tráfico vehicular.</p>		
NIVELES DE SEVERIDAD		
BAJA	MEDIA	ALTA

Los bloques se definen como fisuras de baja severidad.	Los bloques se definen como fisuras de mediana severidad.	Los bloques se definen como fisuras de alta severidad.
MEDICIÓN:		
<p>El fisuramiento en bloque se mide en pies^2 o m^2 de área afectada. Generalmente se manifiesta con la misma severidad en toda el área, sin embargo, si hubiera diferentes severidades se deberán registrar separadamente.</p>		
CAUSAS COMUNES:		
<ul style="list-style-type: none"> - Excesiva contracción de la mezcla asfáltica inducida por cambios de temperatura y/o humedad en la misma. - Excesivo endurecimiento del bitumen por deficiencia durante el manipuleo y elaboración de la mezcla asfáltica - Mezcla asfáltica muy rígida, como consecuencia de un exceso de filler en la misma. - Reflexión de grietas originadas en una capa subyacente debido a la retracción de bases estabilizadas hidráulicamente. - Debilitamiento brusco de las capas inferiores, (generalmente por saturación de los materiales)

</div>		
EVOLUCIÓN PROBABLE: Piel de cocodrilo, descascamientos.

FRONTERA Y TIPO DE INTERVENCIÓN		
BAJA O LIGERO	MEDIA	ALTA O FUERTE
Aplicar sellado de superficie con emulsión bituminosa o rejuvenecedora.	Sellado de la superficie con material bituminosos, y/o tratamiento superficial asfáltico.	Trabajos de preparación previa + recapado con mezcla asfáltica en caliente.
<div style="display: flex; justify-content: space-around; align-items: flex-start;">

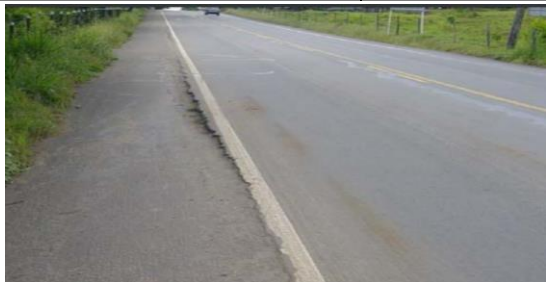
Tabla 3.7. Falla 4 – Desniveles Localizados

FALLA 4		
NOMBRE: Desniveles Localizados (Bumps and Sags)		
DESCRIPCIÓN:		
<p>Los desniveles localizados son pequeños desplazamientos hacia arriba o hacia abajo de la superficie del pavimento. Los desplazamientos hacia arriba (Bumps) se diferencian del desplazamiento (Falla 16) en que este último es causado por inestabilidad del pavimento. Estos desniveles hacia arriba pueden ser causados por varios factores, entre otros.</p> <p>Los desniveles hacia abajo (Sags) son pequeñas y repentinas inmersiones del nivel circundante de la superficie asfáltica como la que suele manifestarse a veces sobre un tubo subterráneo de agua.</p> <p>Si los desplazamientos hacia arriba o hacia abajo aparecieran en áreas relativamente grandes de la superficie asfáltica, se definirán como Hinchamiento (Falla 18) o como Depresión (Falla 6), respectivamente.</p>		
NIVELES DE SEVERIDAD		
BAJA	MEDIA	ALTA
Desniveles que causan una calidad de rodadura de baja severidad.	Desniveles que causan una calidad de rodadura de mediana severidad.	Desniveles que causan una calidad de rodadura de alta severidad

MEDICIÓN:		
<p>Los desniveles se miden en pies o m. Si los desniveles se manifiestan en dirección perpendicular al tráfico y están espaciados a distancias menores de 3 metros, la falla se denomina "Corrugación" (Falla 5). Si el desnivel se manifiesta en combinación con fisuramiento, este también se registrara separadamente.</p>		
CAUSAS COMUNES:		
<ul style="list-style-type: none"> - Pandeo o combadura de la subcapa de hormigón en el caso de capas de refuerzos de la carpeta asfáltica sobre ese tipo de pavimentos. - Infiltración y acumulación de material en una fisura agravada por el tráfico vehicular - Infiltración localizada de agua (por rotura de tubo) que causa un hueco en las subcapas del pavimento. - Cuando existen diferencias entre los materiales de la berma y el pavimento o por el bombeo del material de base en la berma. - Puede estar asociado con problemas de inestabilidad de los taludes aledaños.

</div>		
EVOLUCIÓN PROBABLE: Agrietamiento, desprendimiento.

FRONTERA Y TIPO DE INTERVENCIÓN		
BAJO O LIGERO	MEDIA	ALTO O FUERTE
Vigilar posible evolución	Perfilado en frío y tratamiento superficial asfáltico	Bacheo parcial, capa asfáltica. Bacheo profundo, incluida reposición de la base
<div style="display: flex; justify-content: space-around; align-items: flex-start;">

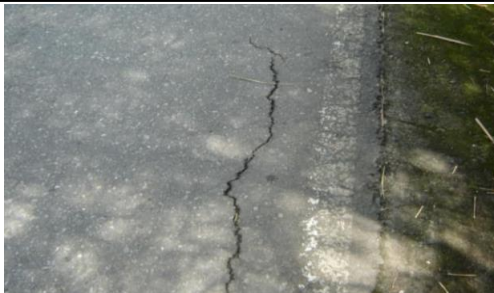
Tabla 3.10. Falla 7 – Fisuramiento en Borde

FALLA N 7		
NOMBRE: Fisuramiento en Borde (Edge Cracking)		
DESCRIPCIÓN:		
<p>Este fisuramiento es paralelo al borde exterior del pavimento y generalmente dentro de los 30 a 60 cm de este borde. Progresiva destrucción de los bordes de la calzada por desintegración total y pérdida del aglomerado asfáltico (mezcla o tratamiento) que conforma la superficie de rodamiento. Como consecuencia los bordes de la calzada exhiben irregularidades en su alineamiento horizontal y reducen su ancho efectivo, dejando al descubierto parte de la base del pavimento. Suele ser precedida por otros daños tales como agrietamientos, hundimientos y desprendimientos, que ocurren típicamente al borde del pavimento.</p>		
NIVELES DE SEVERIDAD		
BAJA	MEDIA	ALTA
Fisuramiento bajo o mediano sin desmoronamiento.	Fisuramiento mediano con moderada rotura o desmoronamiento.	Rotura y desmoronamiento considerable a lo largo del borde.

MEDICIÓN:		
El fisuramiento de borde se mide en pies o metros lineales.		
CAUSAS COMUNES:		
<ul style="list-style-type: none"> - Deficiente confinamiento lateral de la estructura debido a la carencia de bordillos. - Pavimento muy estrecho (ancho de la calzada reducido), ancho insuficiente del espaldón. - Deficiente compactación o falta de sobre ancho de las capas estructurales del pavimento. - Retención de agua en los bordes de calzada - Frecuente ascenso y descenso de vehículos desde el borde no pavimentado. 		
FRONTERA Y TIPO DE INTERVENCIÓN		
BAJA O LIGERO	MEDIA	ALTA O FUERTE
Vigilar posible evolución, verificar el estado del drenaje superficial de los bordes.	Bacheo superficial o parcial (capa asfáltica), mezcla en frío o caliente. Sellado de superficie (en bordes) con material bituminoso.	Bacheo parcial (capa asfáltica) o profundo, incluyendo reconstrucción de la base granular y carpeta o tratamiento superficial asfáltico. Construcción de bordillos.

</div>		
EVOLUCIÓN PROBABLE: Desprendimiento del borde, desintegración alrededor de la fisura.

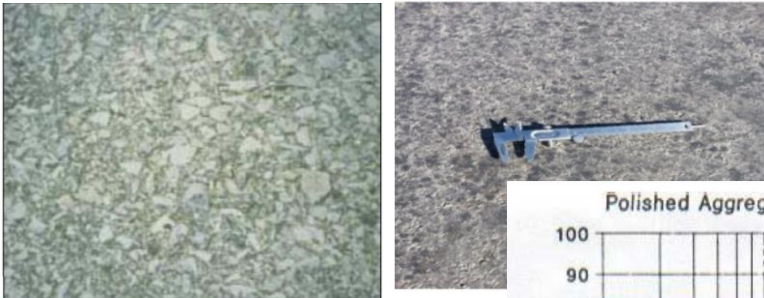
Tabla 3.15. Falla 12 – Agregado Pulido

FALLA 12	
NOMBRE: Agregado Pulido (Polished Aggregate)	
DESCRIPCIÓN: <p>Esta falla es causada por las aplicaciones repetitivas del tráfico. Cuando el agregado superficial se torna liso al tacto, se reduce considerablemente la adhesión con las llantas.</p> <p>Cuando el área afectada es pequeña, la textura del pavimento no contribuye mayormente a reducir la velocidad, el agregado pulido debe considerarse cuando una inspección minuciosa revela que la superficie afectada es grande y lisa, y hay evidencia que la resistencia al frenado en condiciones húmedas ha decrecido considerablemente.</p>	
NIVELES DE SEVERIDAD	
No se definen niveles de severidad. Sin embargo el grado de pulido debe ser significativo para que esta falla sea considerada un defecto.	
MEDICIÓN:	
El agregado pulido se mide en pies ² o m ² . Si se ha contado exudación en la misma muestra, no debe contarse agregado pulido.	
CAUSAS COMUNES: <ul style="list-style-type: none"> - Agregados pétreos de naturaleza degradable. - Acción repetitiva de las cargas de tránsito. - Empleo de agregados pétreos de superficie inicialmente pulida en mezcla y tratamientos asfálticos. - Mezcla asfáltica de calidad pobre que favorecen la exposición de los agregados, en particular cuando se combina con alguno de los factores antes mencionados. - Radica en una baja resistencia o susceptibilidad de algunos agregados al pulimento (un ejemplo de esto son las calizas).

EVOLUCIÓN PROBABLE: Aumento del deterioro.

FRONTERA Y TIPO DE INTERVENCIÓN	
Tratamiento superficial asfáltico. Recapado delgado (concreto asfáltico)

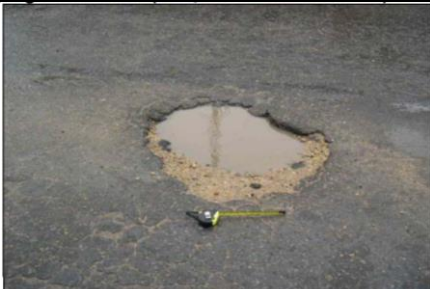
Tabla 3.16. Falla 13 - Baches

FALLA 13			
NOMBRE: Baches (Potholes)			
DESCRIPCIÓN:			
<p>Desintegración total de la carpeta asfáltica que deja expuestos los materiales granulares lo cual lleva al aumento del área afectada y al aumento de la profundidad debido a la acción del tránsito.</p> <p>Los baches son pequeños huecos en la superficie de hasta 1 metro de diámetro. Generalmente tienen bordes agudos y lados verticales cerca de su parte superior. Su crecimiento es acelerado cuando se acumula agua en su interior.</p> <p>Los baches se producen por el efecto abrasivo del tráfico sobre la superficie. El pavimento se desintegra por la presencia de mezclas pobres, zonas de bajo soporte de la base o subbase, o porque el pavimento ha alcanzado una condición de fisuramiento "Piel de Cocodrilo" de alta severidad. Los baches son fallas estructurales que no deben confundirse con desmoronamientos o intemperismo (Falla 19).</p>			
NIVELES DE SEVERIDAD

<p>Los niveles de severidad de los baches de menos de 1 metro de diámetro se basan en su diámetro como en su profundidad de acuerdo a la siguiente Tabla.</p>			
PROFUNDIDAD MAXIMA DEL BACHE	DIAMETRO PROMEDIO DEL BACHE		
	10 a 20 cm	> 20 y <=45 cm	>45 y <=76 cm

1.25 A 2.5 cm	B	B	M
2.5 a 5.0 cm	B	M	M
> 5.0 cm	M	M	A
MEDICIÓN:			
<p>Los baches se miden por unidad de la correspondiente severidad. Se mide en metros cuadrados de área afectada, registrando la mayor severidad existente.</p>			
CAUSAS COMUNES:			
<ul style="list-style-type: none">- Defectos constructivos (carencia de penetración de la imprimación en bases granulares)- Deficiencia de espesores de capas estructurales.- Puede producirse en zonas donde el pavimento o la subrasante son débiles.- Corrección de reparaciones defectuosa.			
FRONTERA Y TIPO DE INTERVENCIÓN			
BAJA O LIGERO	MEDIA	ALTA O FUERTE	
No se hace nada. Parcheo parcial o profundo	Bacheo parcial o profundo	Bacheo profundo.	
<div><div>

</div>			
EVOLUCIÓN PROBABLE: Aumento del deterioro. Destrucción de la estructura.

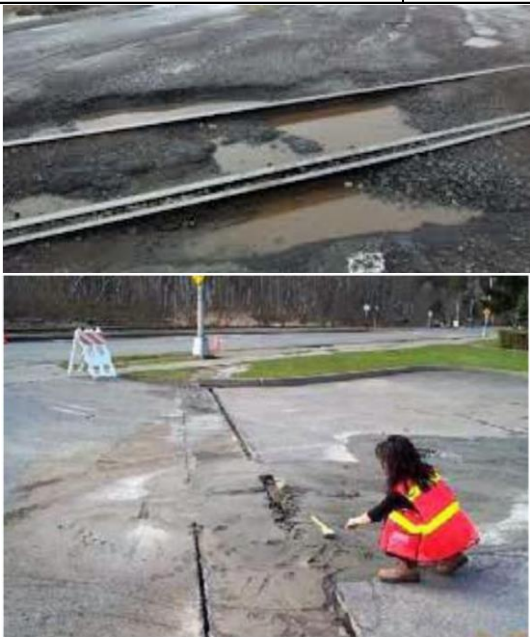
Tabla 3.17. Falla 14 – Cruce de Ferrocarril

FALLA 14		
NOMBRE: Cruce de Ferrocarril (Railroad Crossing)		
DESCRIPCIÓN:		
Son los desniveles que se encuentran alrededor y entre las vías asociados con los cruces de ferrocarril, muchas veces acompañado de agrietamiento y pérdidas de la capa de rodadura. Adicionalmente la sección donde se encuentran las líneas de ferrocarril puede presentar defectos constructivos como depresiones y abultamientos.		
NIVELES DE SEVERIDAD		
BAJA	MEDIA	ALTA
El cruce causa una calidad de rodadura de severidad baja, en los bordes de la capa de rodadura cercana a las líneas férreas se observa un leve desportillamiento.	El cruce causa una calidad de rodadura de severidad mediana, se presentan desniveles leves alrededor entre las líneas férreas.	El cruce causa una calidad de rodadura de severidad alta, hay huecos alrededor y entre las líneas férreas, se puede producir hundimientos en la sección que contiene a las líneas del ferrocarril.

MEDICIÓN:		
El área del cruce se mide en pies ² o m ² . Si el cruce no afecta la calidad de rodadura no debe contarse. Cualquier otro desnivel causado por las vías debe considerarse como parte del cruce del ferrocarril.		
CAUSAS COMUNES:		
<ul style="list-style-type: none"> - Defectos en la etapa de construcción (depresiones y abultamientos). - Desportillamiento de la carpeta asfáltica en las zonas que cruzan las líneas férreas provocadas por el paso de los vehículos a través de ellas y del paso de los ferrocarriles a lo largo de ellas. 		
FRONTERA Y TIPO DE INTERVENCIÓN		
BAJA O LIGERO	MEDIA	ALTA O FUERTE
Ninguna acción.	Parcheo superficial o parcial.	Parcheo superficial o parcial, profundo o reconstrucción.

EVOLUCIÓN PROBABLE: Aumento del deterioro, baches, agrietamiento.

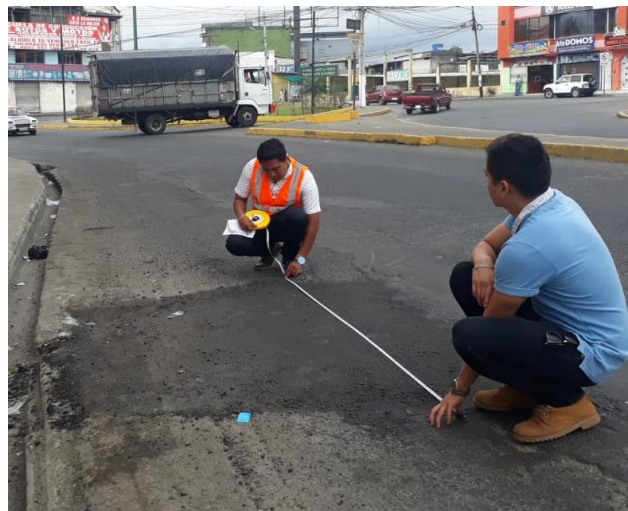
Intemperismo (19L)

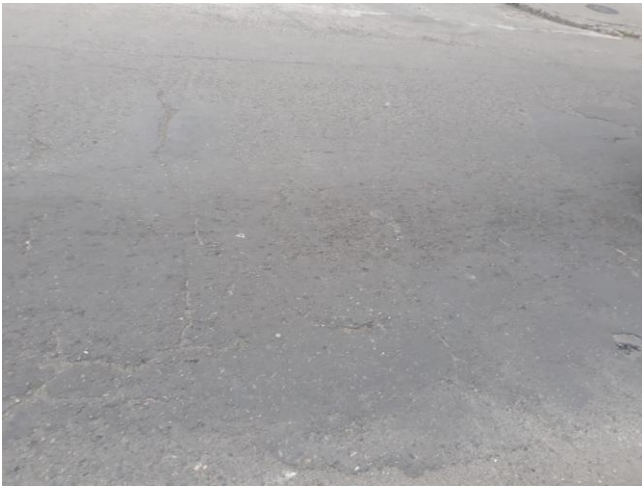
Parche (11M)

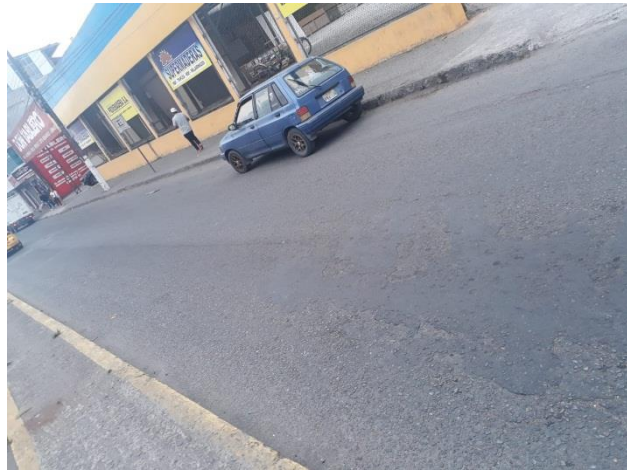
Corrugaciones (5M)

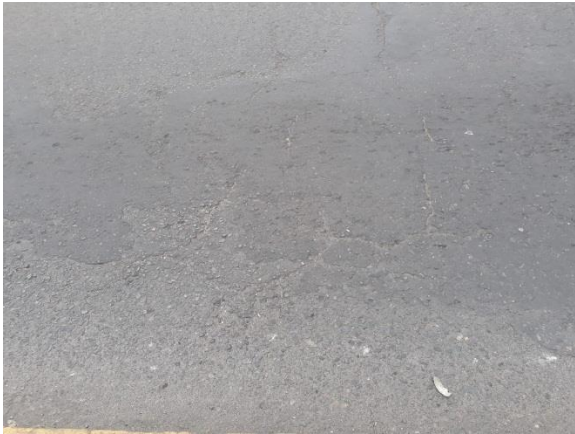
Agregado Pulido (12M) y Surco en Huella (15M)

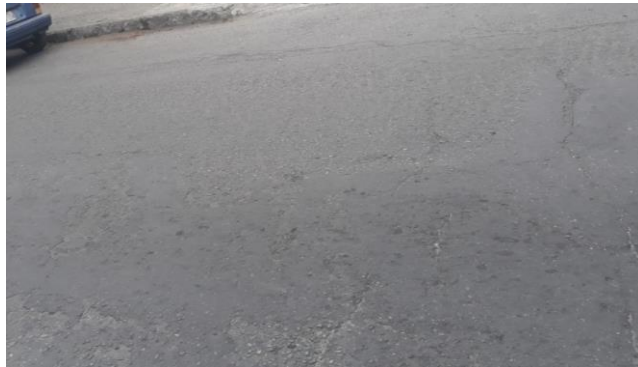
Piel de Cocodrilo (1M)

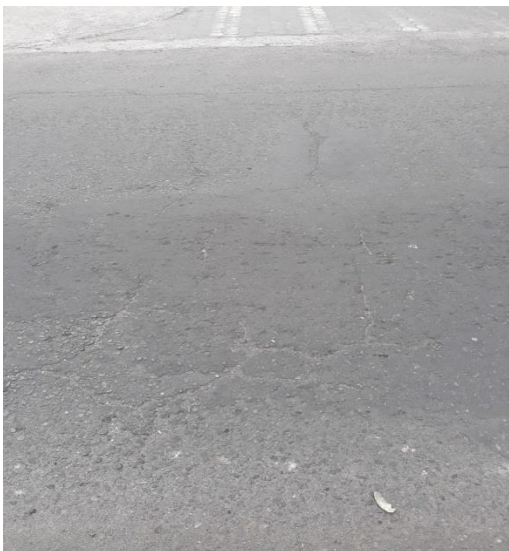
Fisuramiento en Bloque (3M)

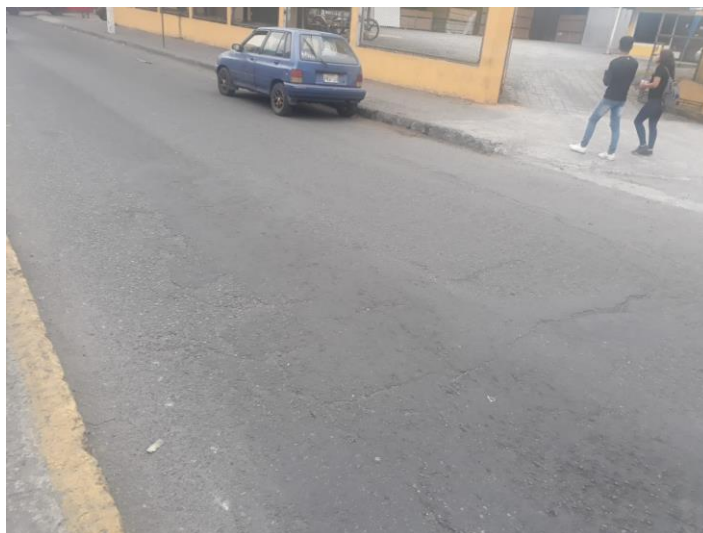
Fisuras Transversales (10M)

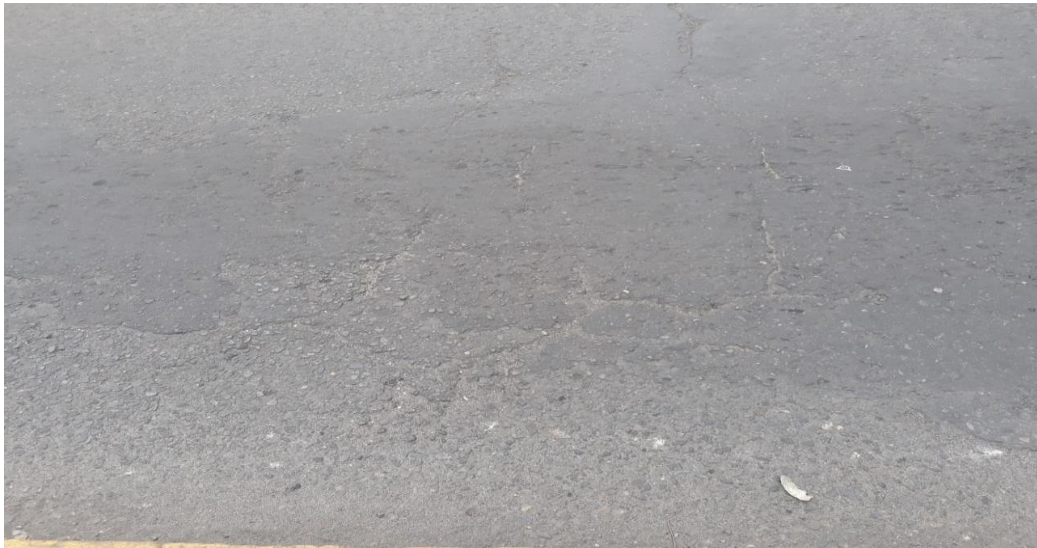
Intemperismo (19M)

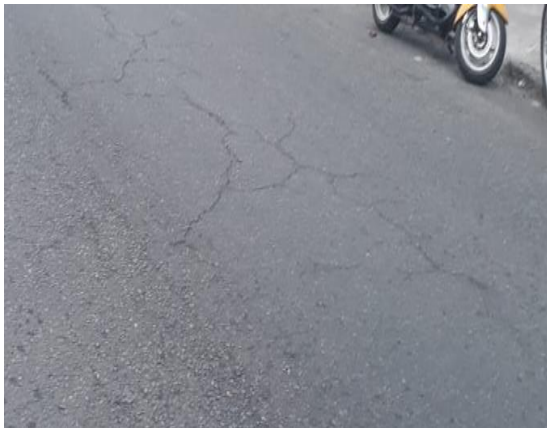
Piel de Cocodrilo (1M)

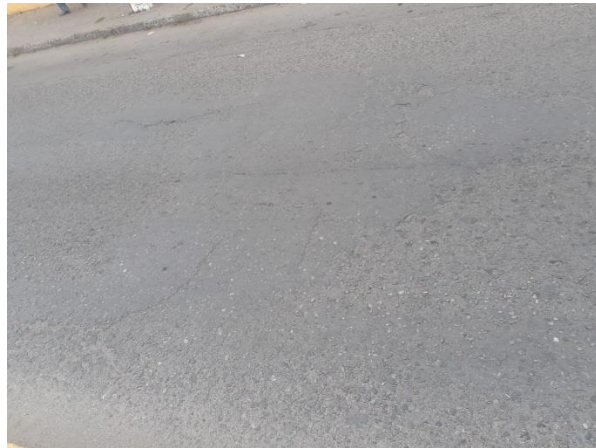
Fisuras Longitudinales (10M)

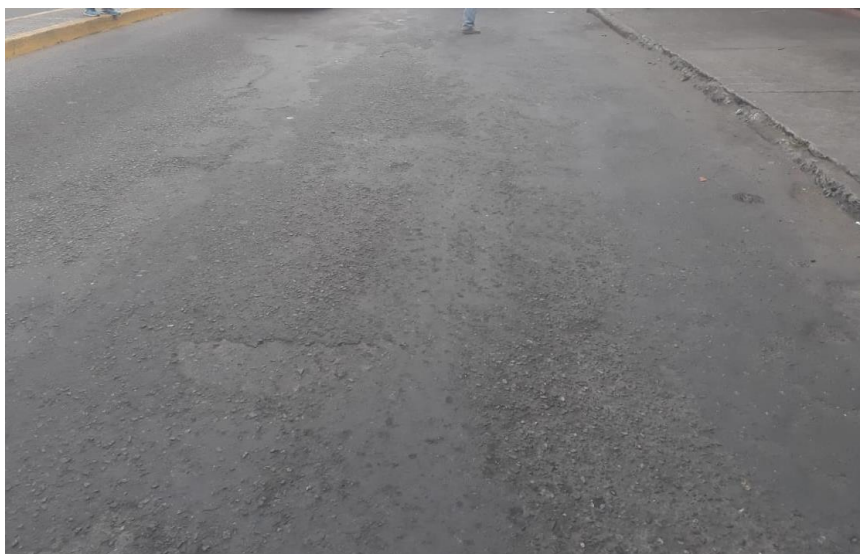
Corrugaciones (5M)

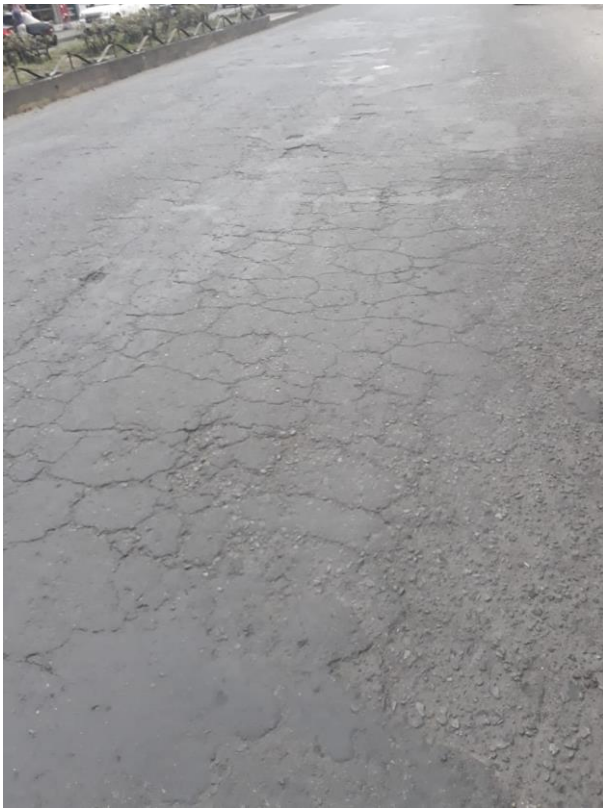
Intemperismo (19M) y Surco en Huella (15L)

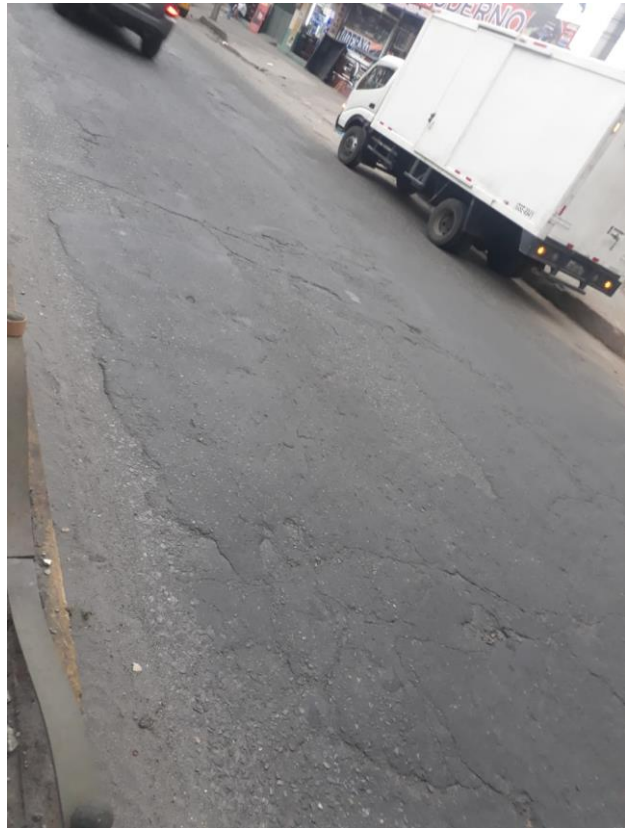
Piel de Cocodrilo (1H)

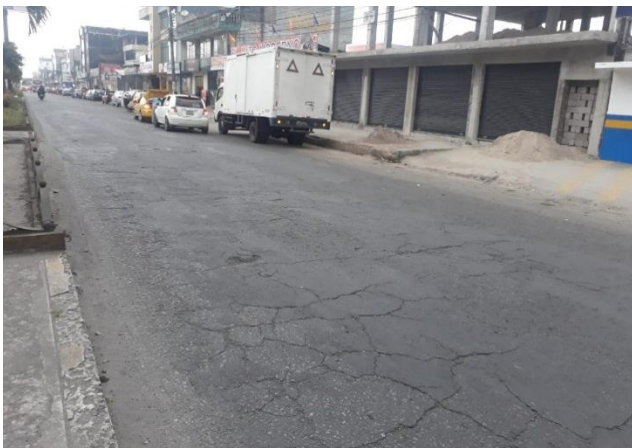
Corrugaciones (5M) y Surco en Huella (15L)

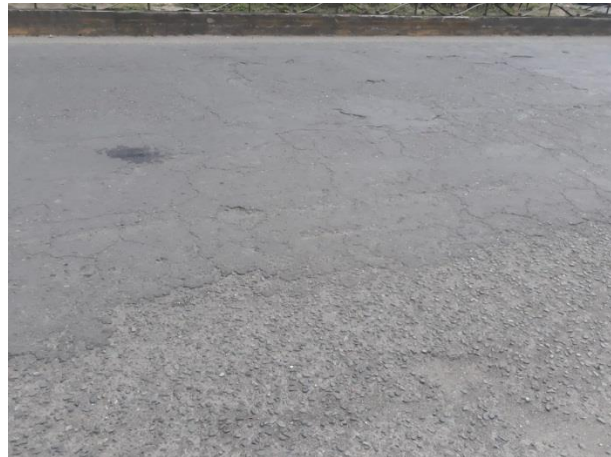
Fisuramiento en Bloque (3H)

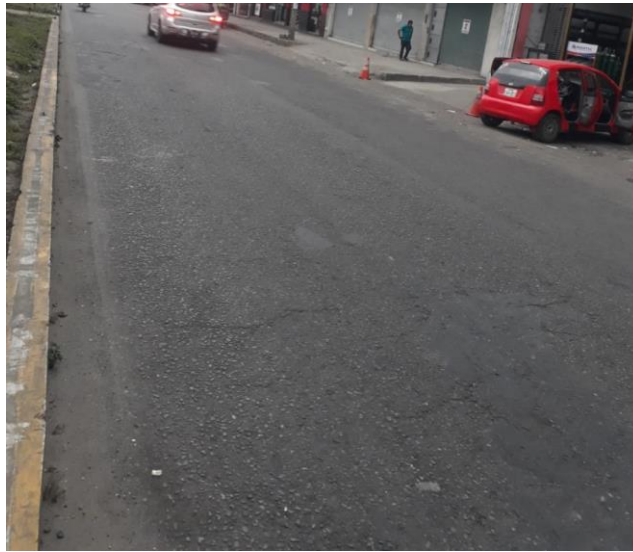
Intemperismo (19M) e Hinchamiento (18M)

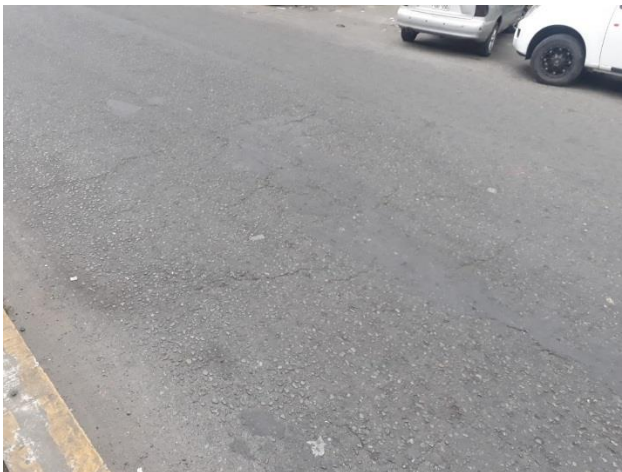
Fisuramiento en Bloque (3M)

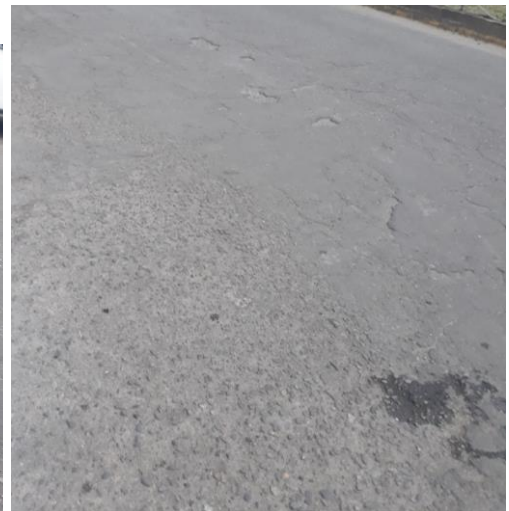
Intemperismo (19M)

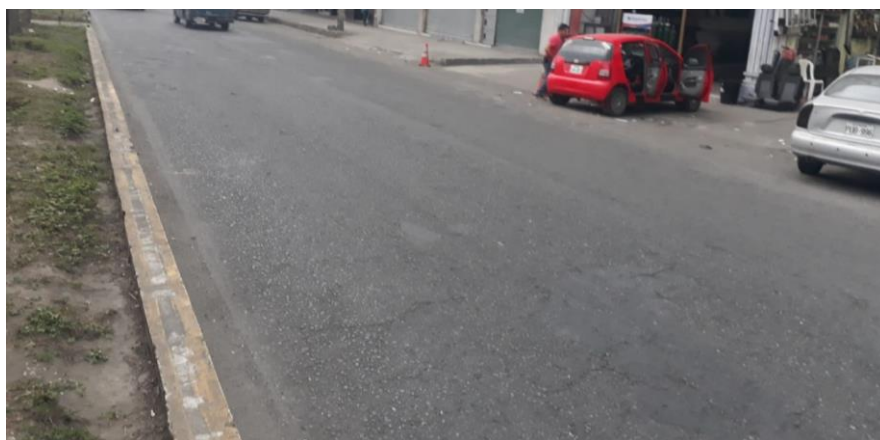
Corrugaciones (5M)

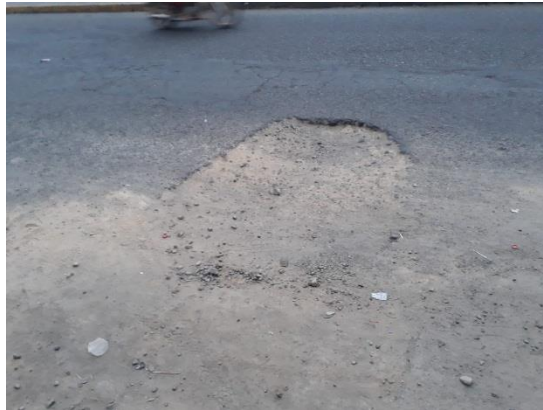
Piel de cocodrilo (1M)

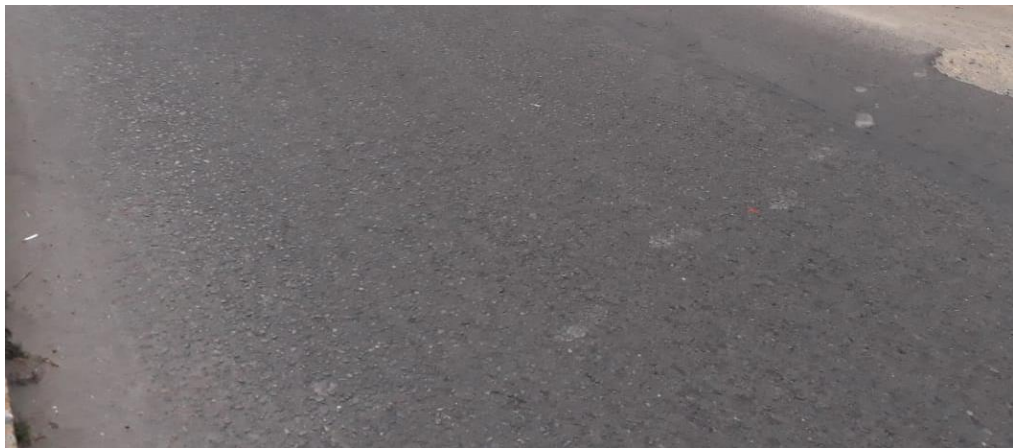
Bache (13M)

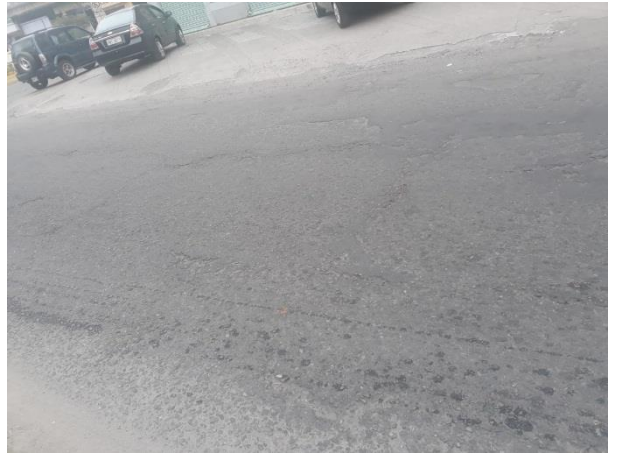
Piel de cocodrilo (1L)

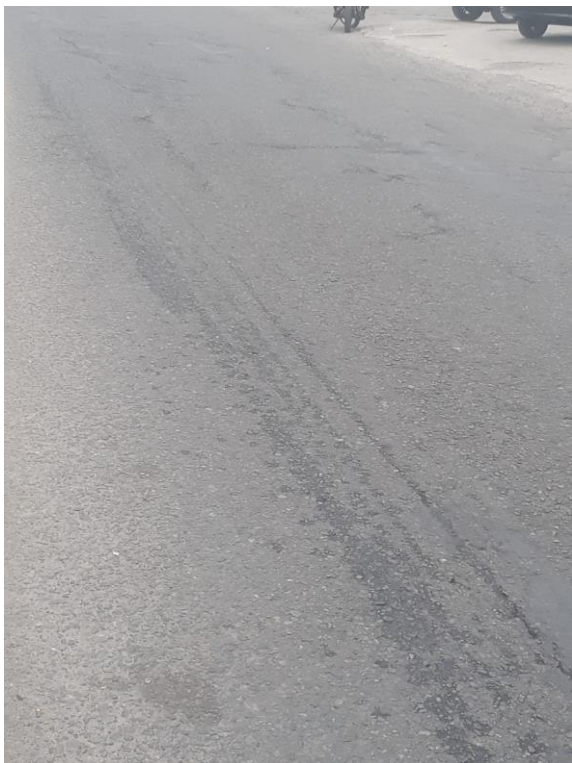
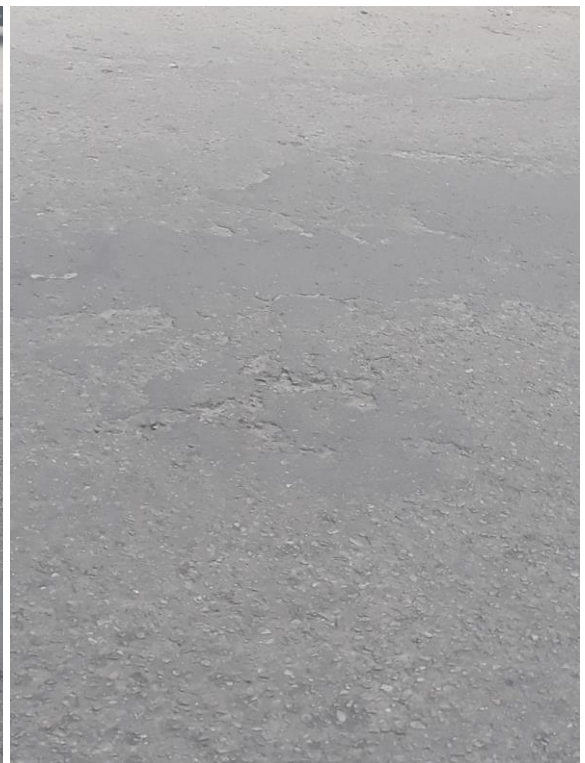
Surco en huella (15M)

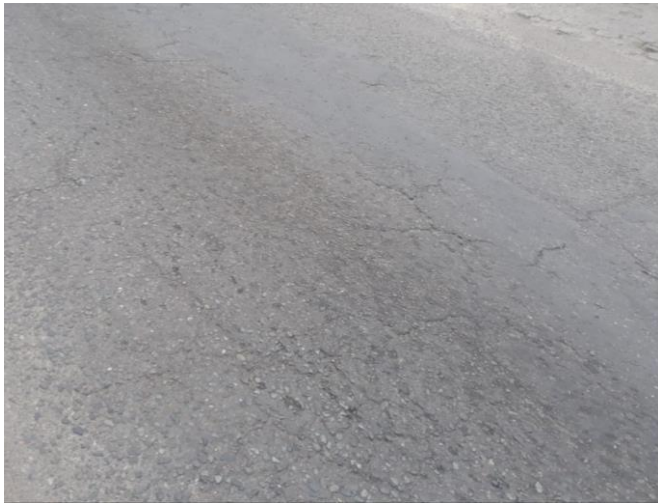
Desmoronamiento/ Intemperismo (19M)

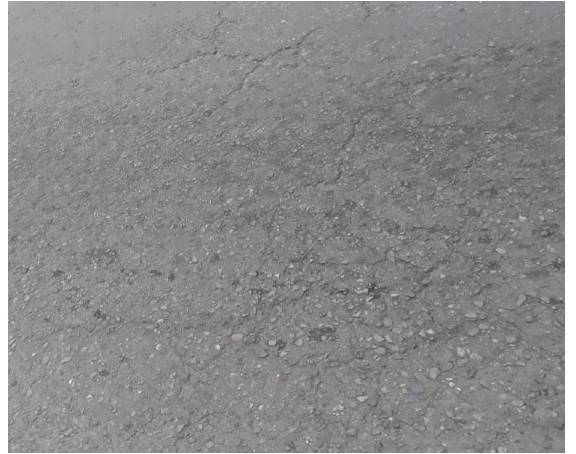
Fisuramiento en Bloque (3L)

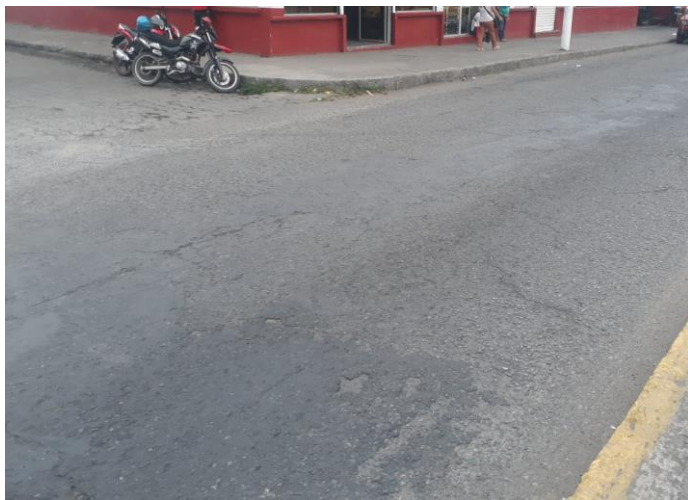
Piel de Cocodrilo (1M)

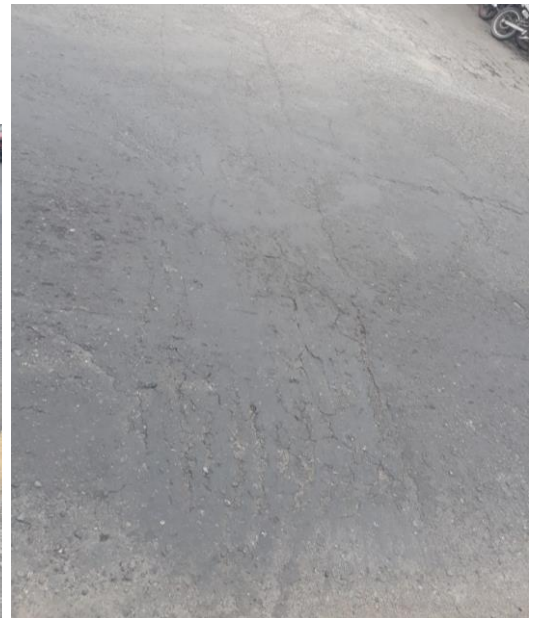
Desmoronamiento / Intemperismo (19M)

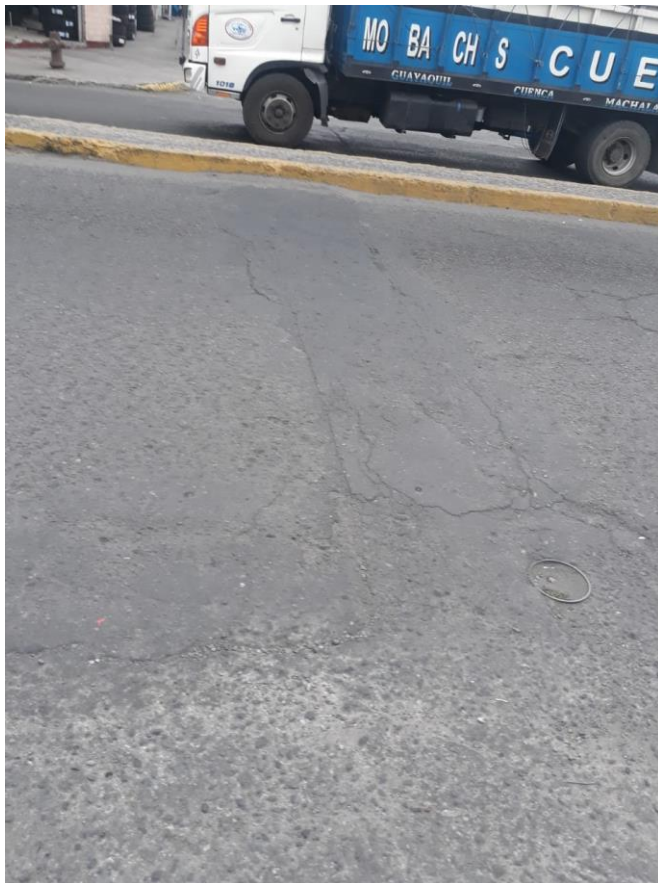
Fisura Longitudinal (10L)

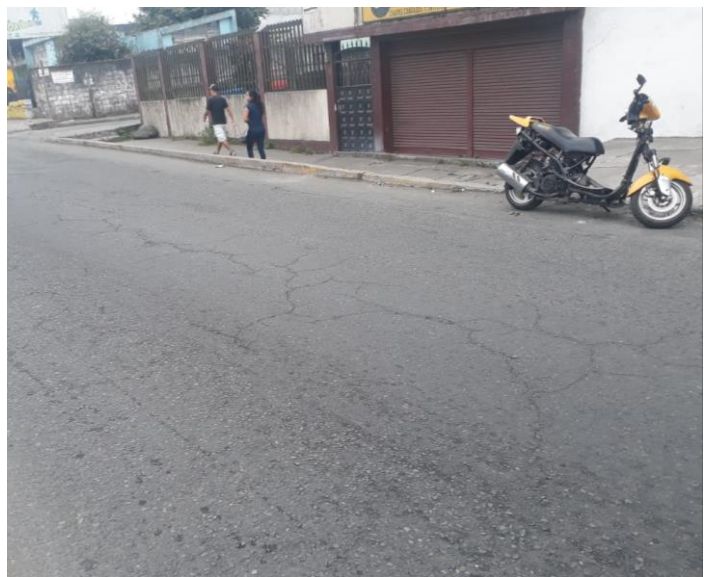
Fisuramiento Longitudinal (10L)

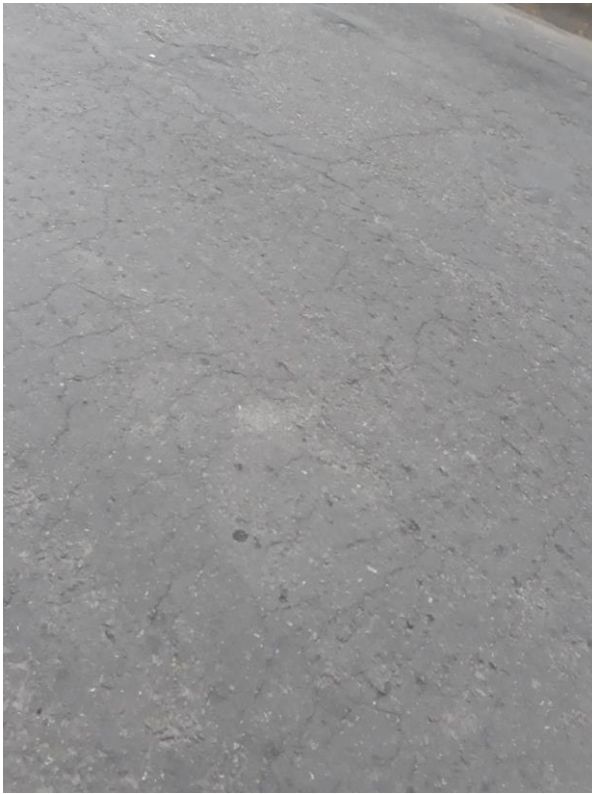
Fisuramiento en Bloque (3L)

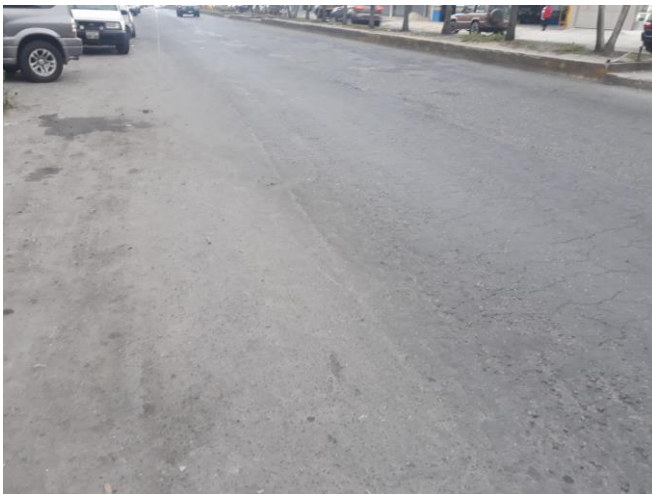
Piel de cocodrilo (1M y 1H)

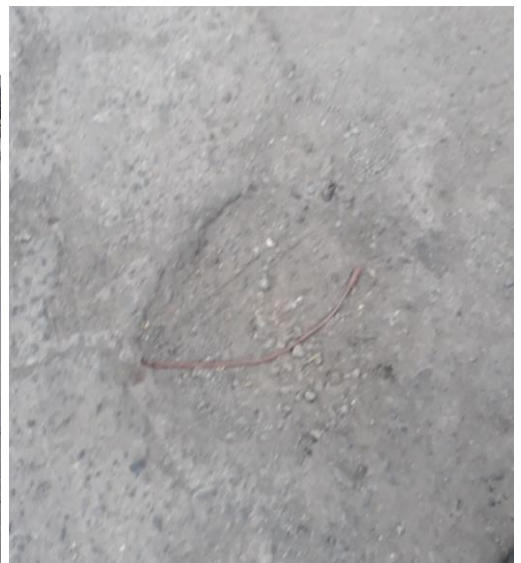
Desmoronamiento/ Intemperismo (19L)

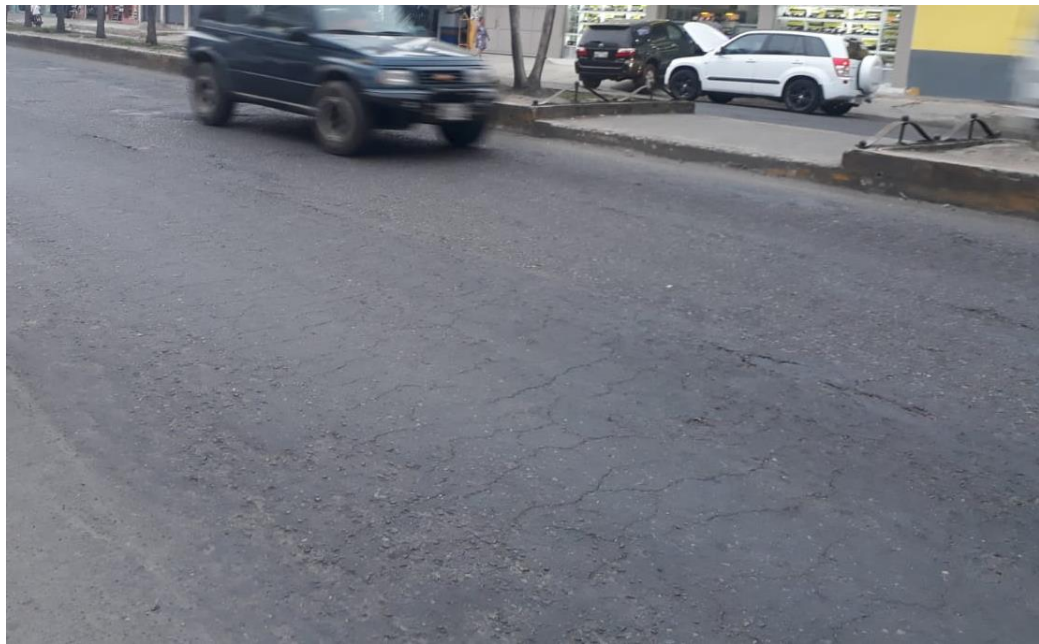
Bache (13M)

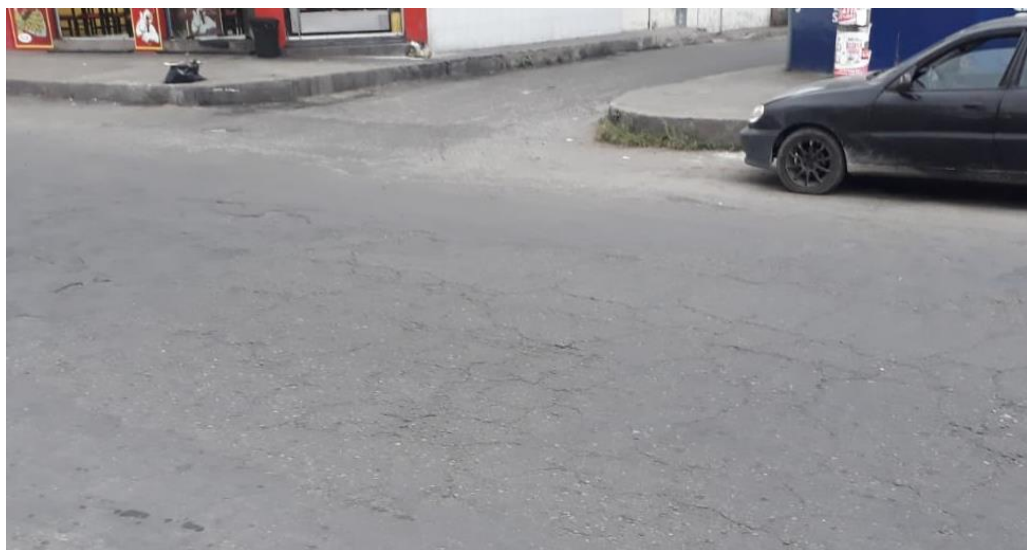
Fisuramiento en Bloque (3L)

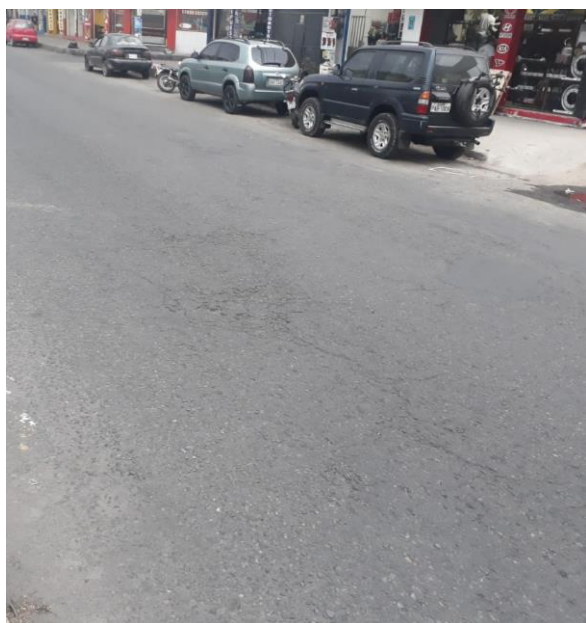
Piel de Cocodrilo (1L)

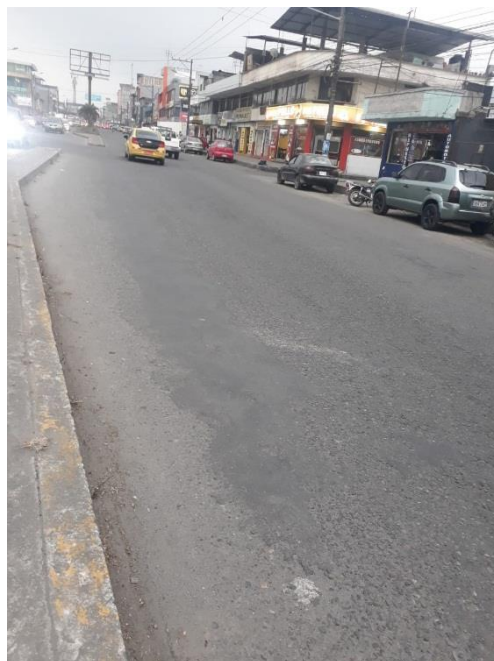
Fisuramiento Longitudinal / Transversal (10M)
